## CASO DE ÉXITO PTS-RPLR-001/15

### METALINE 785 y REPROLINER Placas de blindaje

Área: Clasificador helicoidal

**Desgaste y corrosión en el eje del clasificador helicoidal**  
(Dimensiones 24" de diámetro x 7 m de largo)

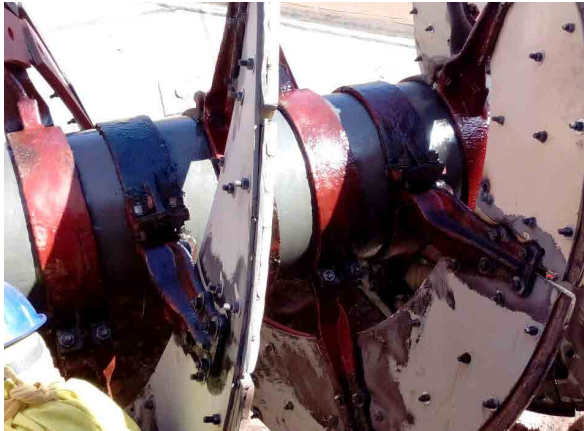
- Corrosión y desgaste en eje y flange.

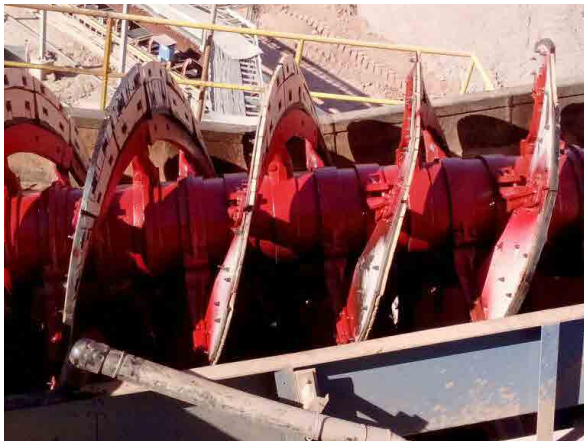
Secciones de placa dura en filo de arrastre de 12 mm de espesor cuyo tiempo de vida útil fue de 30 días.

- Placas de cerámica vulcanizada a respaldo metálico en 12 mm de espesor.

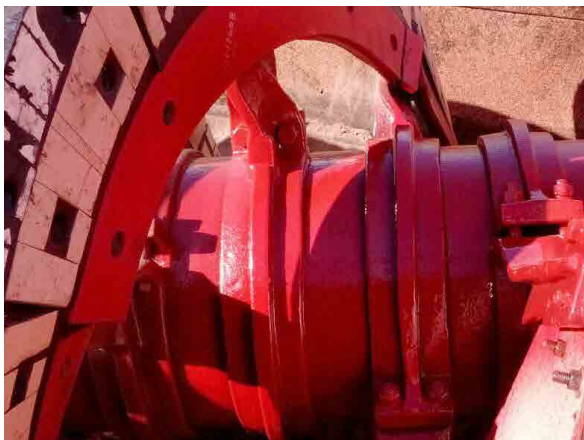
Se aplicó en abril de 2015 y continúa en operación (año 2017).
