CASO DE ÉXITO TPC-01/17

Fourthane SILVER® Alta resistencia a la abrasión, impacto y corte.

Equipo: Trunnion de molino de bolas

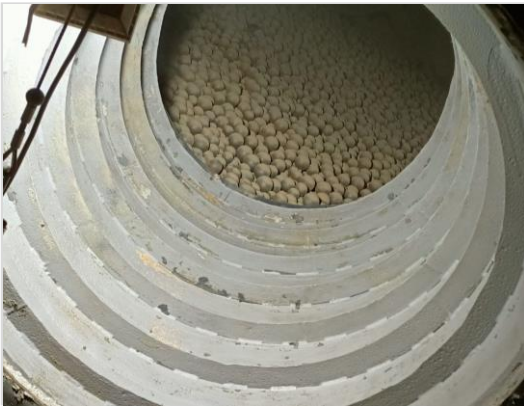
► Problema

Desgaste.

Recubrimiento de hule de 6 mm
