## CASO DE ÉXITO PTS-RPLR-001/16

### Barras de levantamiento y REPROLINER Placas de blindaje

Ubicación: Sinaloa de Leyva

Área: Mina de oro, espejo del alimentador de molino de bolas.

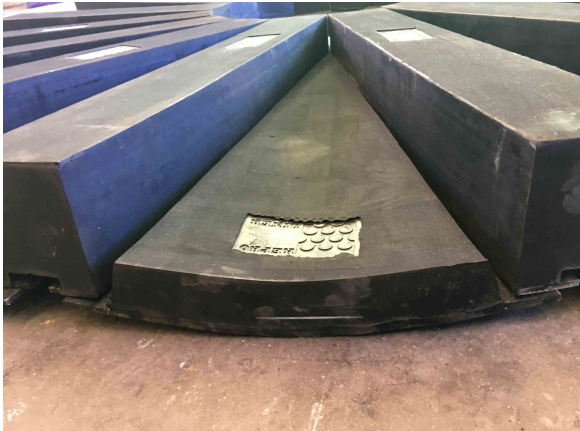
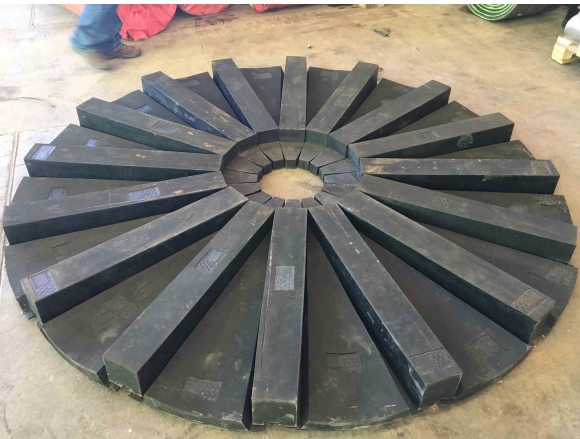
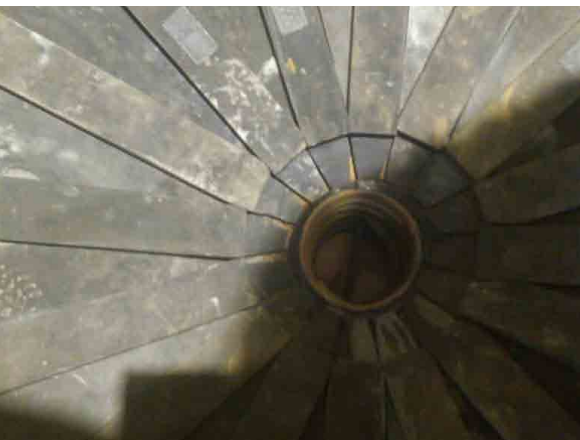
**Desprendimiento de barras de levantamiento y liners,** en molino de bolas con capacidad para 350 T/PH.

Barras y liners que llegaron con el equipo original, presentaron fallas en menos de un año.

Elevadores y liners REPROLINER

- Juego de liners de desgaste y elevadores fabricados en hule de alta resistencia al desgaste.

Se instalaron en octubre de 2016 y actualmente continúan en operación (año 2017).
