CASO DE ÉXITO PTS-RMFN-001/13

REMAFLON Recubrimiento contra adherencia.

Área: Fundición de piezas automotriz

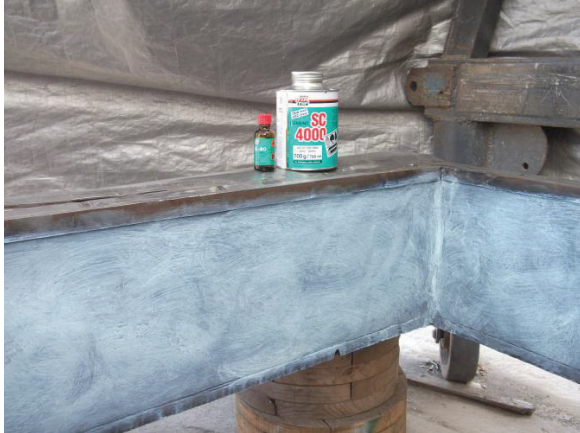
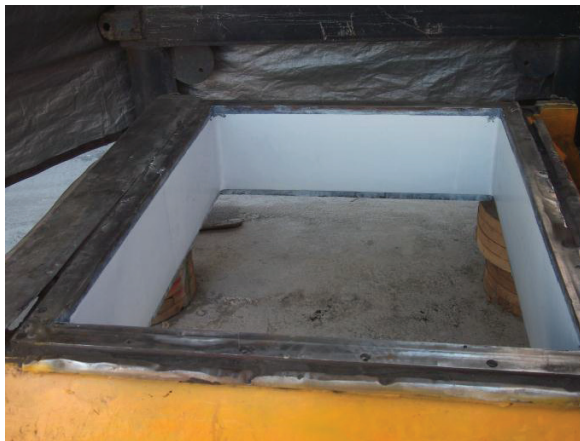
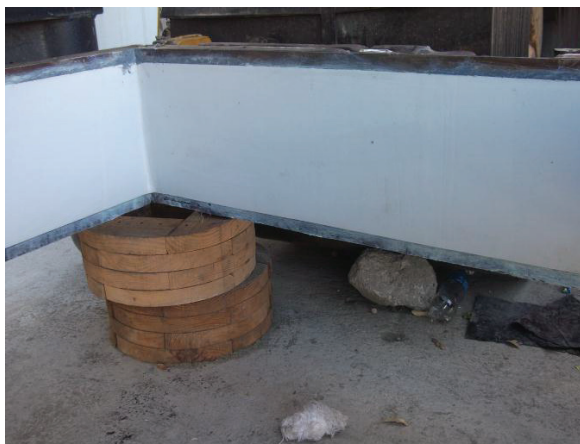
Adherencia de arena en tolvas de moldeo y premarco.

Recubrimientos de tolvas y premarcos con REMAFLON de 3mm vulcanizado en frío.

Área recubierta: Tolvas 24m², premarcos 0.80 m²
