CASO DE ÉXITO PQT-01/21 INCREMENTE LA PRODUCTIVIDAD DE SUS EQUIPOS

Fourthane RED® Solución integral para la recuperación y reparación de hule y cubiertas de bandas.

► Industria minera

Equipo: Banda Transportadora

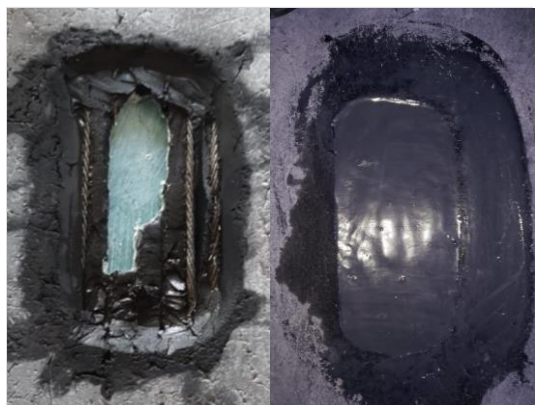
► Problema

Daños longitudinales y transversales en banda
